Data wykonania raportu: 16.12.2019

DANE POJAZDU:

Numer identyfikacyjny pojazdu (VIN)	WDC*****
Ilość cylindrów	V8
Rodzaj napędu	4x4
Data ostatniego przeglądu technicznego	Brak danych
Data ważności ubezpieczenia	Brak danych
Data pierwszej rejestracji	2009
Data pierwszej rejestracji w Polsce	Niezarejestrowany
Kraj pochodzenia	Kuwejt
Marka	Mercedes
Nadwozie	SUV
Przebieg	113564
Model	G-Klasa
Pojemność	5439 ccm
Rodzaj paliwa	Etylina
Rocznik	2008
Moc KM/kW	507KM/373kW AMG
Skrzynia biegów	Automatyczna
Inne	Brak uwag

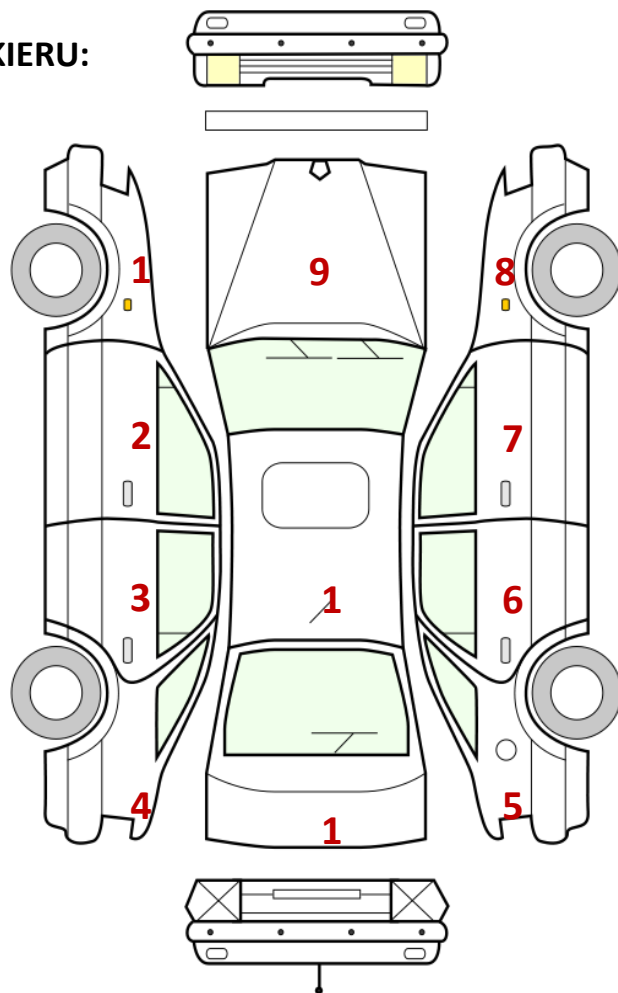
Min.	Max.
1	139	147
2	77	76
3	74	76
4	79	80
5	80	81
6	81	84
7	79	80
8	180	220
9	217	221
10	90	99
11	65	66

Pojazd do oględzin przedstawiono czysty. Na podstawie przeprowadzonych oględzin i pomiaru lakieru można stwierdzić że pojazd przeszedł naprawę lakierniczą przedniej części nadwozia. Wskazują na to pomiary powłoki lakierniczej, które odbiegają od normy w stosunku do pozostałych elementów nadwozia. Naprawiono takie elementy jak: maskę silnika i błotniki przednie. Naprawy oraz lakierowanie przeprowadzone zostały dość dobrze, nie widać znaczących różnic w kolorze. Przód pojazdu polakierowano jako druga warstwa z uwagi na wyszutrowanie od kamieni, które jeszcze są widoczne na dolnej części podszycia.
