DATA WYKONANIA RAPORTU: 23.03.2021

ZAKRES SPRAWDZENIA: Pełny Pakiet (z komputerem i sprawdzeniem podwozia) – 499zł

Numer VIN	VF3***** (zdjęcie nr 44 podszybie)
Data ostatniego przeglądu technicznego	04.02.2021
Do kiedy ważne OC	Nie przedstawiono polisy OC
Data pierwszej rejestracji w Polsce	24.01.2018
Kraj pochodzenia	Polska
Marka/Model	Peugeot 308
Przebieg	81 148km (zdjęcie nr 41)
Rocznik	2017

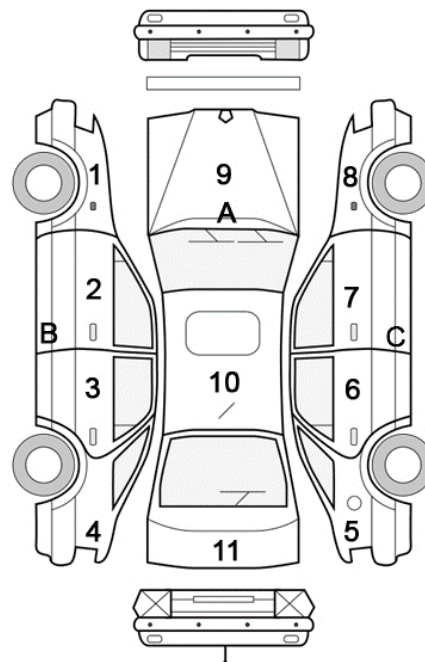
POMIAR GRUBOŚCI LAKIERU ORAZ SZCZELIN:

Spasowanie	Demontaż	Stan lakieru
1 - Lewy przedni błotnik	Prawidłowe	Brak śladów demontażu	120-150
2 – Lewe przednie drzwi (kierowcy)	Prawidłowe	Brak śladów demontażu	120-150
3 – Lewe tylne drzwi	Prawidłowe	Brak śladów demontażu	120-150
4 – Lewy tylny błotnik	Prawidłowe	Brak śladów demontażu	120-150
5 – Prawy tylny błotnik	Prawidłowe	Brak śladów demontażu	120-150
6 – Prawe tylne drzwi	Prawidłowe	Brak śladów demontażu	120-150
7 – Prawe przednie drzwi	Prawidłowe	Brak śladów demontażu	120-150
8 – Prawy przedni błotnik	Prawidłowe	Brak śladów demontażu	120-150
9 – Maska	Prawidłowe	Brak śladów demontażu	120-150

10 – Dach	-	-	120-150
11 – Kłapa bagażnika	Prawidłowe	Brak śladów demontażu	120-150
A - Słupek	-	-	120-150
B - Słupek	-	-	120-150
C - Słupek	-	-	120-150

Pomiaru dokonano miernikiem PRODIG TECH P-11-S-AL. Podczas przeprowadzonych pomiarów powłoki lakierniczej nie stwierdziłem pozafabrycznej ingerencji lakierniczej, żaden z elementów nie był demontowany, spasowanie fabryczne. Minimalne odpryski na przednim zderzaku.
